Pemasangan Pondasi Telapak Untuk Menara Masjid Nurul Taqwa Raulo Di Desa Manimbahoi Kabupaten Gowa

^{1,2,3} Jurusan Teknik Sipil, Politeknik Negeri Ujung Pandang

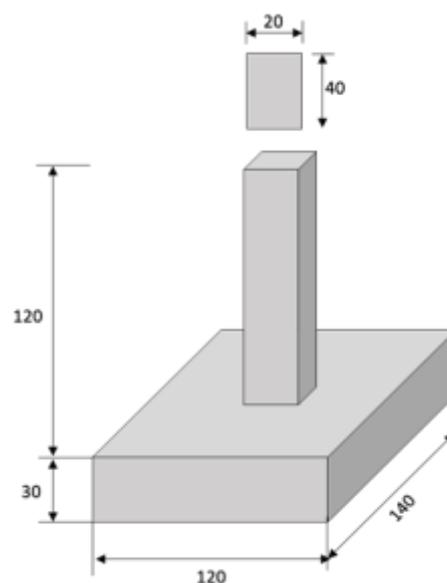
Gambar 1. Rencana dan dimensi pondasi telapak yang akan dipergunakan

Dengan demikian, melihat kondisi rencana bangunan menara dan kondisi tanah serta kecukupan anggaran maka untuk Menara Masjid Nurul Taqwa menggunakan jenis Pondasi Telapak. Pondasi telapak adalah jenis pondasi yang memperlebar bagian bawah kolom atau dinding bawah bangunan untuk membentuk telapak yang mendistribusikan beban bangunan menjadi tegangan yang lebih kecil dari daya dukung tanah yang diijinkan (Karundeng, Manalip, & Wallah, 2021).

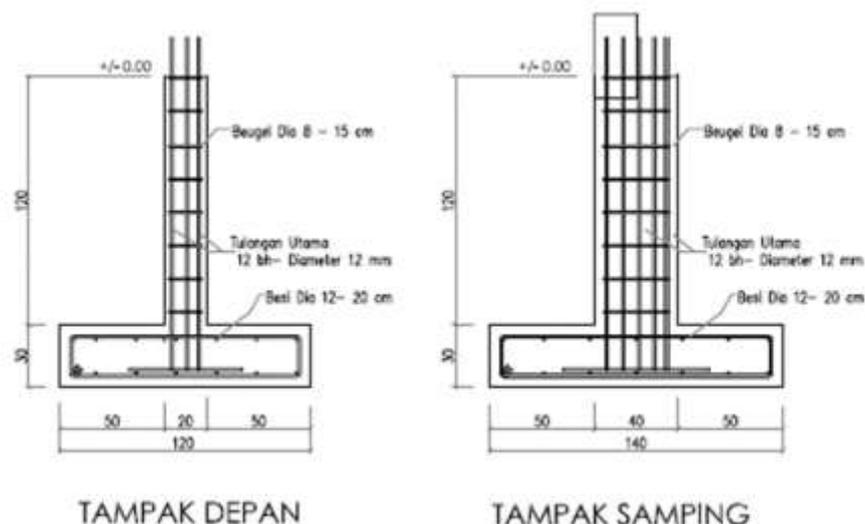
Gambar 2. Penulangan pondasi telapak

Pekerjaan pembesian merupakan bagian dari pekerjaan struktur. Pekerjaan ini memegang peranan penting dari aspek kualitas pelaksanaan mengingat fungsi besi tulangan yang penting dalam kekuatan struktur gedung. Pembesian atau juga biasa disebut penulangan untuk beton, biasanya berfungsi untuk menahan gaya tarik yang terjadi pada beton, karena beton tidak kuat menahan gaya tarik (Leonardy & Sekarsari, 2020). Adapun pekerjaan pembesian dalam pemasangan pondasi telapak ini seperti pada Gambar dibawah ini.

Pekerjaan ini dilakukan bersamaan dengan pekerjaan galian. Pekerjaan pembesian dilakukan meliputi pengukuran, pemotongan dan merangkai tulangan seperti pada Gambar 2.

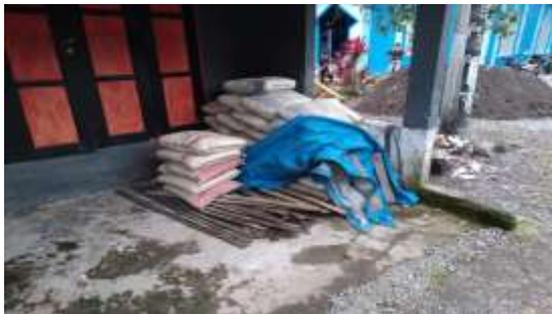
Adapun kegiatan pekerjaan pemasangan pondasi menara masjid seperti pada Gambar 3, berikut ini:

Penyiapan Material Semen

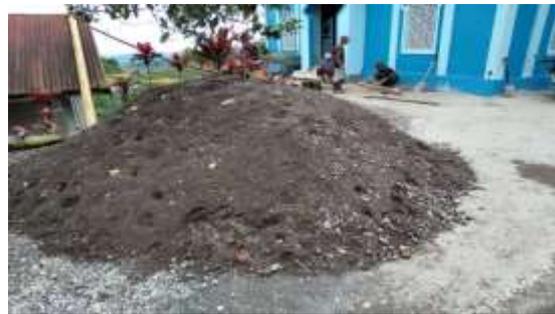
Penyiapan Material Pasir

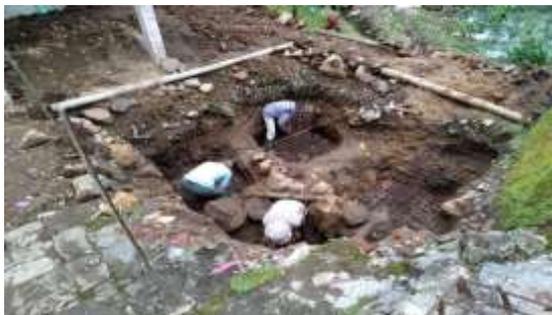
Pekerjaan Galian & Pembesian

Pekerjaan ini dilaksanakan dengan membuat galian sebagai dudukan pondasi menara dan untuk mendapatkan daya dukung yang memadai agar konstruksi di atasnya cukup kokoh. Pada pekerjaan ini dipersiapkan 4 (empat) galian dengan kedalaman sebesar 1 meter dengan lebar galian $1,5 \times 1,5 \text{ m}^2$.

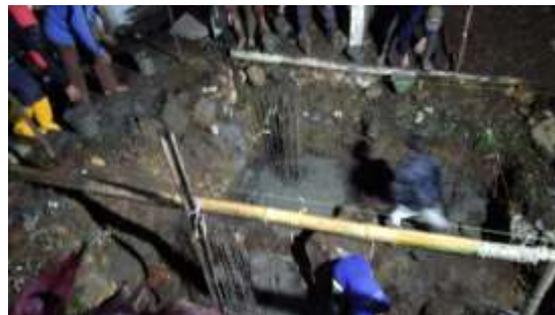
Pekerjaan Pengcoran

Gambar 3. Dokumentasi pelaksanaan pekerjaan pemasangan Pondasi Pondasi Telapak

Pekerjaan ini merupakan inti dari keseluruhan pekerjaan yang dilaksanakan. Pada pekerjaan ini di gunakan campuran $1 : 2 : 3$, yaitu 1 volume semen berbanding 2 volume pasir berbanding 3 volume split serta air secukupnya. Pekerjaan ini dilakukan tanpa henti untuk menghindari penguapan dan sambungan pembetonan.
